“Influencia del servicio de agua potable en la sostenibilidad del centro poblado
“El Porvenir”, distrito de Supe Pueblo, Barranca-2018”

TESIS PARA OBTENER EL TÍTULO PROFESIONAL DE:
Ingeniero Civil

Diseño de Obras Hidráulicas y Saneamiento

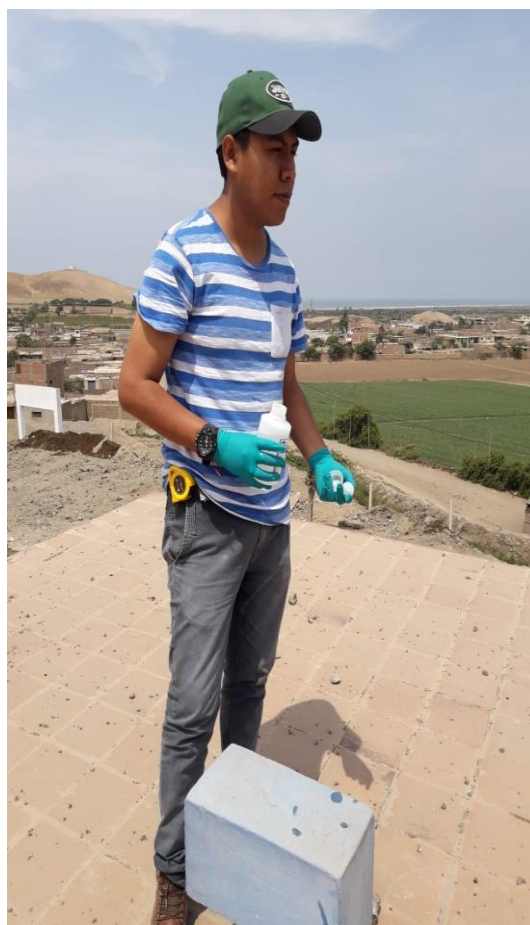
Figura 07. *Muestra del reservorio*
Fuente: *Fuente Propia*

La Muestra 1 de agua fue tomada en (08) frascos de plástico de primer uso de 250 y 500 ml de volumen, para toma de muestra de agua para análisis físico químico y metales Establecido por el Laboratorio NSF INTERNATIONAL - INASSA EMBIROLAB.

Además, se tomó la ubicación del reservorio con el GPS

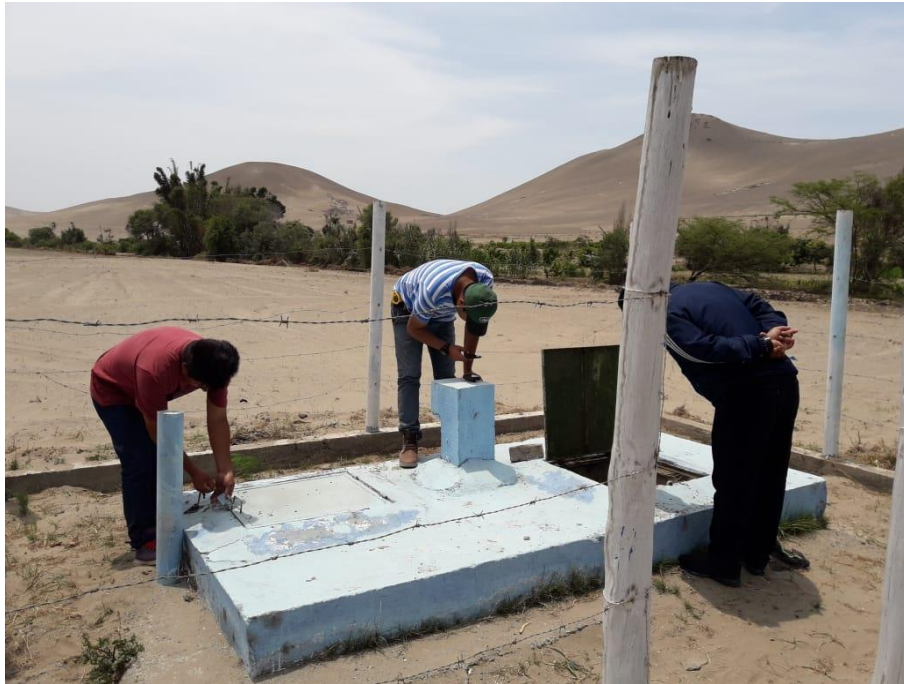
Figura 08.*Cámara de reunión*
Fuente: *Fuente Propia*

Cámara de reunión de las 2 captaciones existentes, posee cerco perimétrico sin embargo su estado actual no es el más óptimo ya que la cámara seca que contiene las válvulas se encuentra inundada

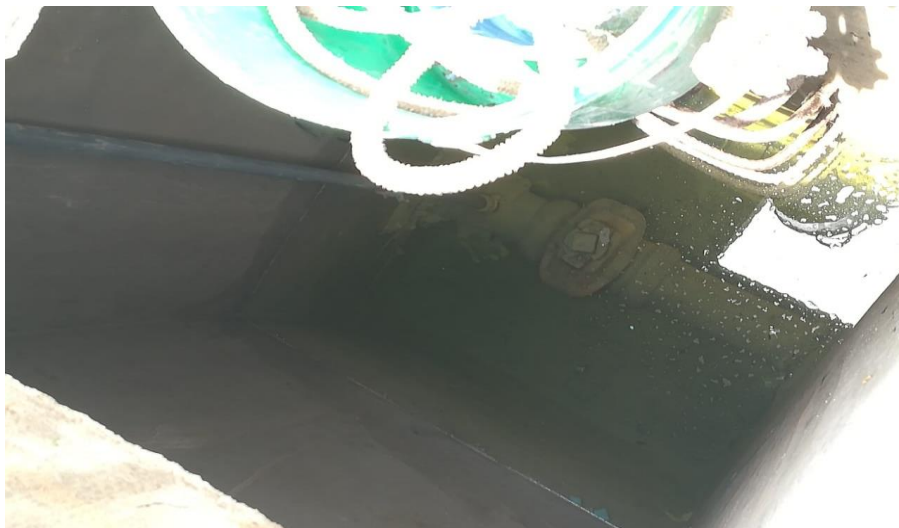
Figura 09.*Cámara de reunión seca con fuga*
Fuente: *Fuente Propia*

Existen cajas de valvulas las cuales presentas fugas considerables y no se han reparado aun, las tuberias de agua se encuentran enterradas en su totalidad y no han presentado ningun inconveniente hasta el dia de hoy, sin embargo existe inconvenientes en las camara seca ya la camara humeda, encontrandose la camara seca llena de agua por el deterioro y la falta de mantenimiento de la valvula.

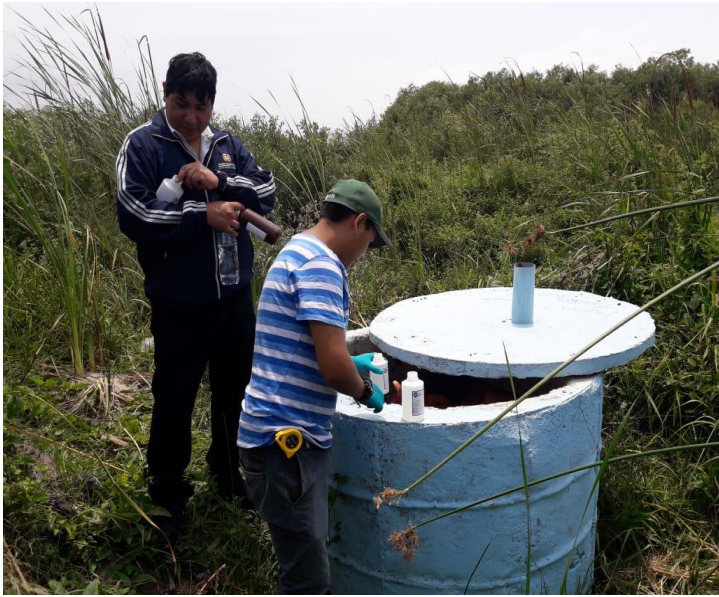
Figura 10. *Muestra de la Captación por galería filtrante*
Fuente: *Fuente Propia*

Muestra 3 tomada en la
captación del CP EL
PORVENIR

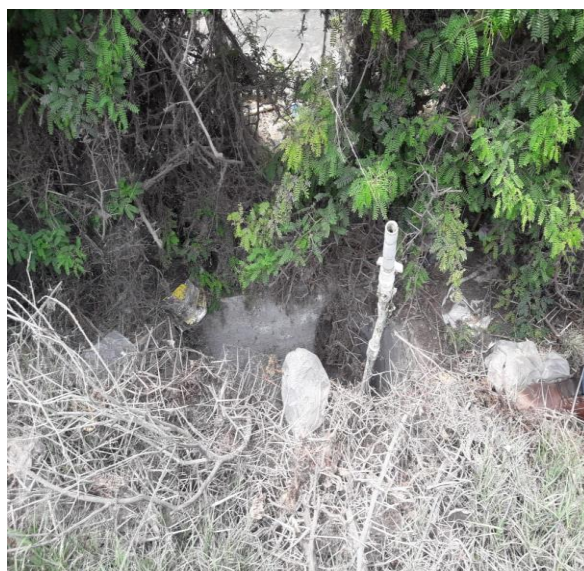
Figura 12. *Purga de aire improvisada*

Por otro lado no existe una valvula de purga , sin embargo en la linea de conduccion se encuentra una tuberia conectada a la linea principal que realiza la funcion de una purga de aire pero de una manera mas rudimentaria, esto podria ocasionar a largo plazo el deterioro de dicha seccion de tuberia principal. No se posee con un plan de purgado de redes ya que esto hace que las tuberias se mantengan limpias y no pierdan su diametro con el asentamiento de sarros lo cual disminuye la continuidad y perjudica a la poblacion.

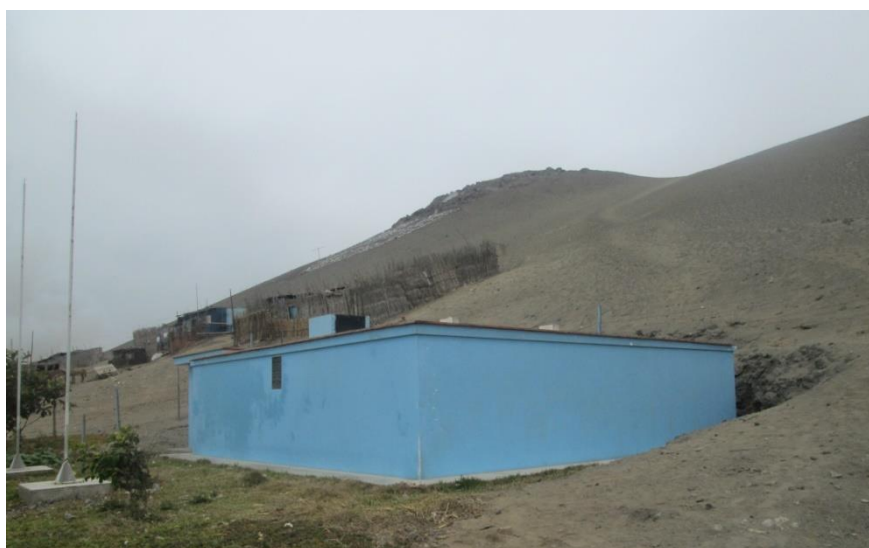
Figura 13.Reservorio CP “El Porvenir”

El reservorio del CP EL PORVENIR está construido de concreto armado y posee ladrillos pasteleros para evitar la filtración de agua en la zona del techo de losa. Este reservorio a pesar de ser de 90m³ no posee cerco perimétrico lo que lo hace vulnerable a la contaminación y formación de maleza en el lugar. Además, presenta humedad en la pared exterior lo que ocasionaría un deterioro en un tiempo corto. Al interior del reservorio no

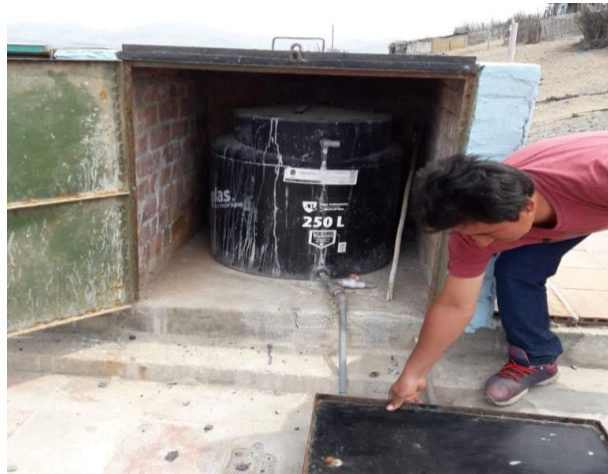
Figura 14. *Cloración por goteo*
Fuente: *Fuente propia*

El reservorio del centro poblado posee 90 m³, sin embargo la cloración que se realiza no es suficiente, ya que se hace de forma esporádica o no se realiza. Además no se realiza una correcta limpieza de dicho clorador, lo que ocasiona que se sature el sistema por goteo o se deteriore más fácilmente. Otro punto importante al momento de realizar la inspección del lugar es que el Presidente informó que el operador no era capacitado de forma permanente. Adicional a ello un problema también era que los operadores al asistir a las charlas realizadas por el ministerio de salud o ONGs no le tomaban la debida importancia. El CP en su totalidad posee una JASS medianamente sólida, sin embargo aún le falta educación sanitaria.
